SZAKÉRTŐI VIZSGÁLAT

**a Mátyás-hegyi- barlang turisztikai célú útvonalának
kőzetállékonyságáról.**

Megbízó: Duna-Ipoly Nemzeti Park Igazgatóság
2509 Esztergom, Strázsa-hegy

Budapest, 2013. március

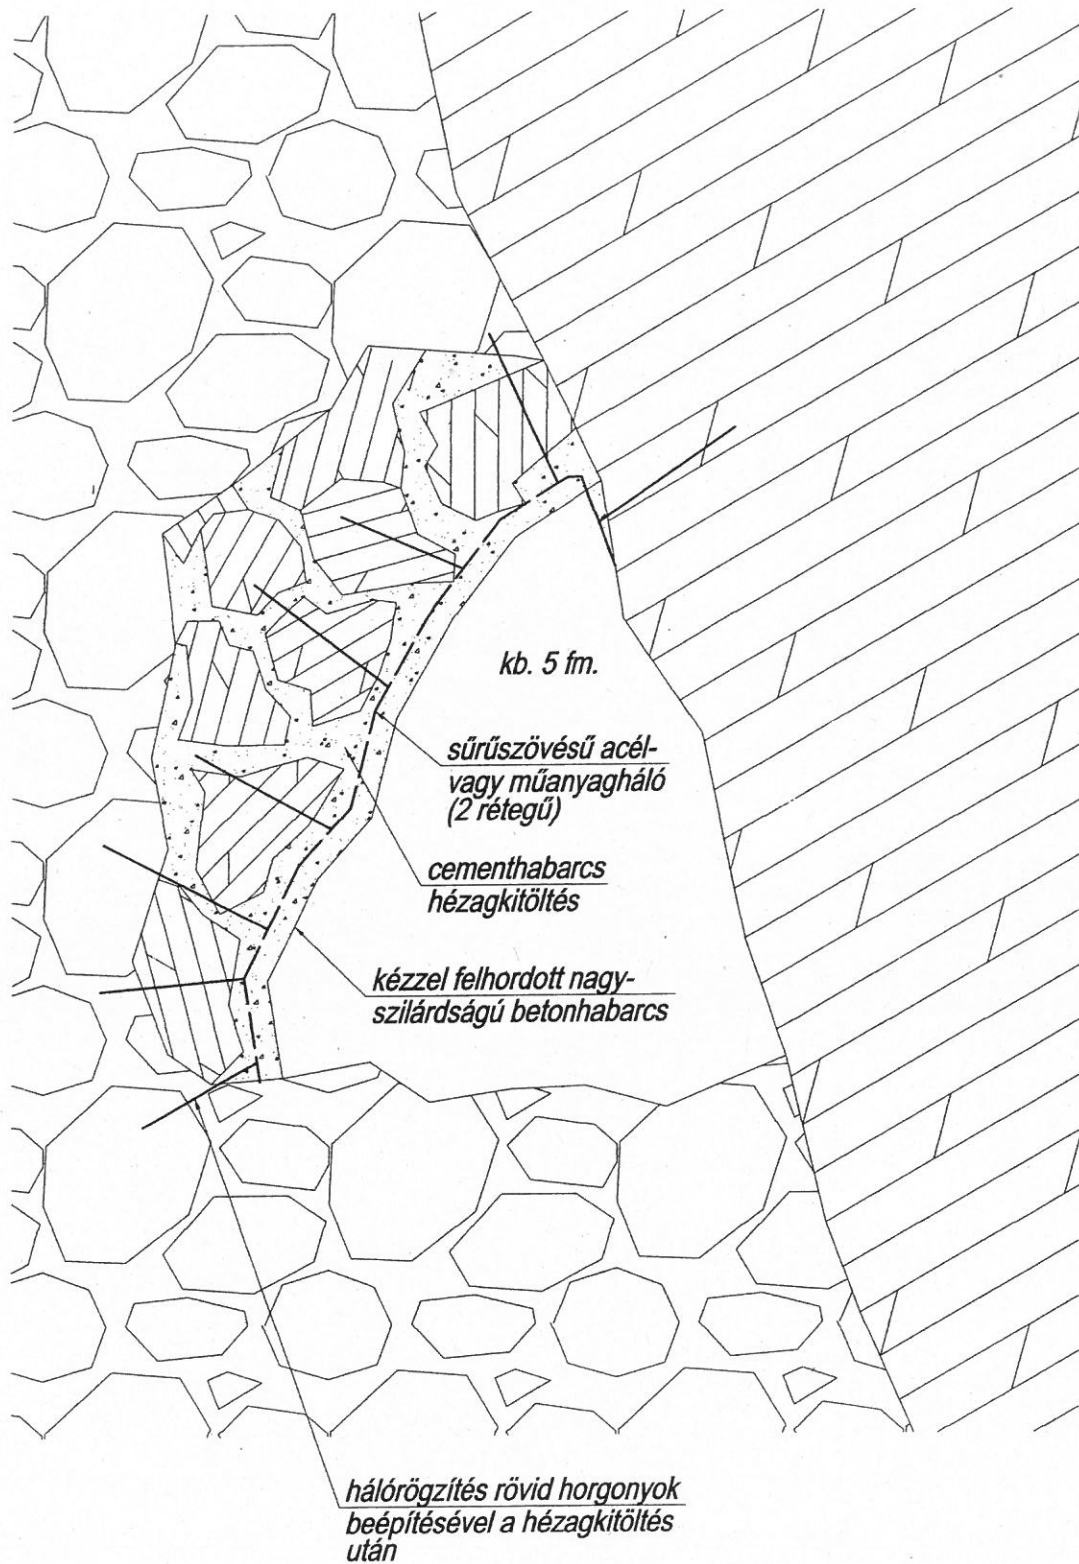
1. sz. rajz
M=1:10

A Nagyterem utáni első szélesebb üreg- az omladéknyomás következtében - talpán lévő puha, kis szilárdságú kova friss törése látható. A kova további aprózódása, kiszakadása következtében a felette lévő kőzettömbök az üregbe borulhatnak. Omlás léphet fel, veszélyeztetve az útvonal biztonságát (30. sz. kép). A puhább kőzet tehermentesítése érdekében a felette lévő omladékot habarcsba ágyazott helyi anyagból körbe kell falazni, alá kell támasztani, ill. az üregeket ki kell tömedékelni (IV. veszélyességi osztály).

Az említett üreg után a szűk járat, hasadék északi fala stabil szálkő, míg a déli oldal, ill. a főte omlásveszélyt jelent a közlekedőkre. (31. sz. kép) .

A laza szerkezetű kovás fedőből kihulló kőzetdarabok, a szűk hasadékba szorult instabil tömbök a legkisebb elmozdulás hatására is egyensúlyukat veszítve, a járatot betemethetik kb. 5,0 fm. hosszban. A hasadék tömbjei közötti hézagokat cementhabarccsal javasoljuk kitölteni, majd ezt követően flexibilis acélhálót kell a tömbök alakját figyelembe véve a hasadékba rögzíteni és nagyszilárdságú, - helyi anyaggal színezett – cementhabarcsot több rétegben kell kézi úton felhordani. Egy olyan egységes monolitikus, természeti környezetbe illesztett műfőtével kell az útvonalat biztosítani, mely a járat jelentős szűkítését nem okozza (1. sz. rajz). Az említett szakaszt friss, aktív mozgások, kőzetleválások jellemzik (V. veszélyességi osztály).

A Nagyterem utáni omlásveszélyes szakasz
javasolt stabilizálása

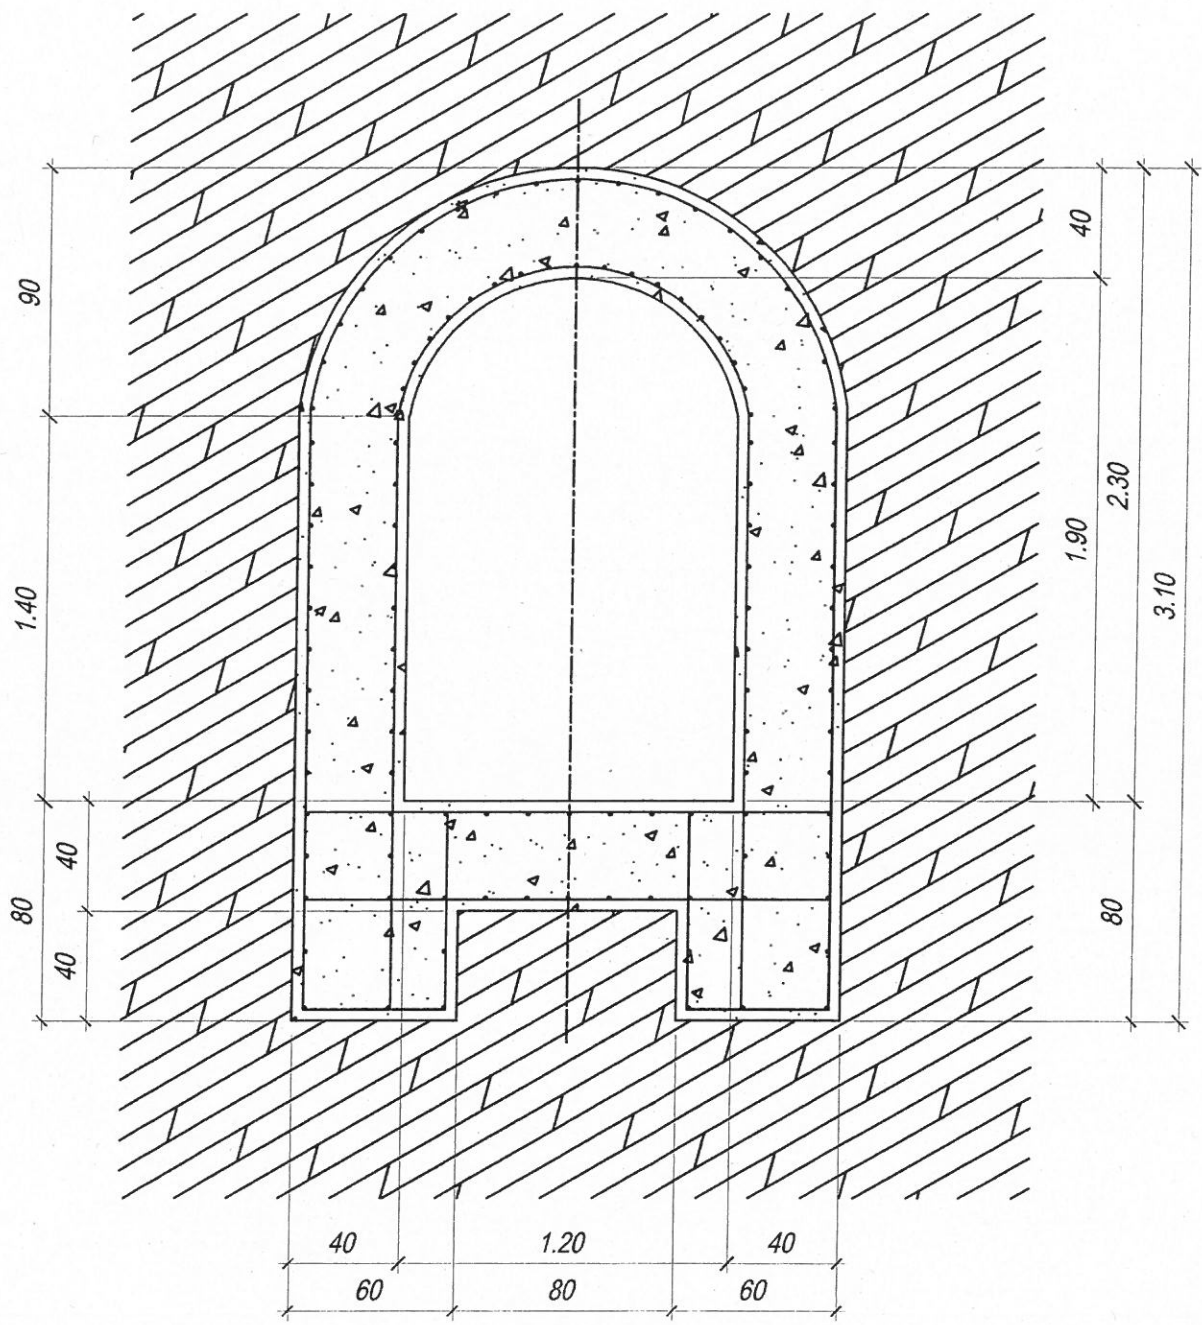
2. sz. rajz

A bejárati táró szakszerűtlen módon kivitelezett, igen vastag, kisszilárdságú monolit beton falazata jelentős mérték, több helyen a szerkezet teljes keresztmetszetében át van repedve. Az egyes betonblokkok meg is vannak süllyedve. A vasalás nélkül készített, gyenge minőségű beton szerkezetet, - mely már valószínűleg a kivitelezés időszakában megrepedhetett, - utólag, zárt szelvényű vas ívekkel támasztották alá. Ezen ideiglenes biztosítás állapota is kritikus (38. kép). Az említettek miatt a bejárat teljes szakaszán új vasbeton táró építése mindenképpen javasolt (Javasolt szelvény 2. sz. rajz).

*Az átépítendő táró
javasolt vasbeton keresztmetszévénye
(A meglévő táró szakaszos visszabontásával építendő
az új bejárati műtárgy)*
